## 免震装置① ダンパー製品検査

件名 港南Sマンション新築工事  
日時 平成25年 5月21日(火)  
工事 ダンパー製品検査

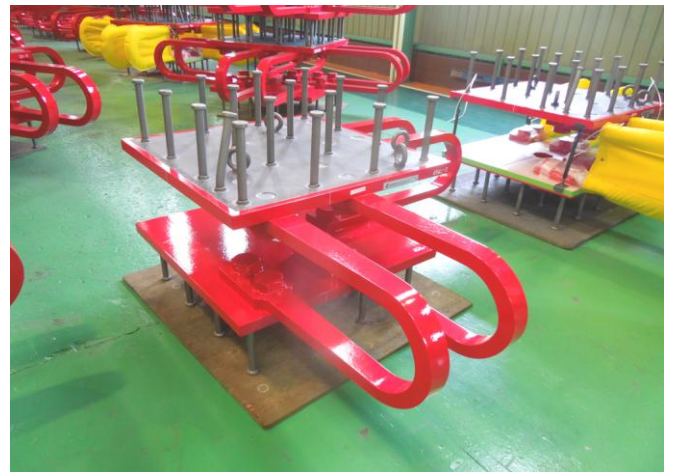
港南Sマンションの4台のU型ダンパー  
が出来ていました。

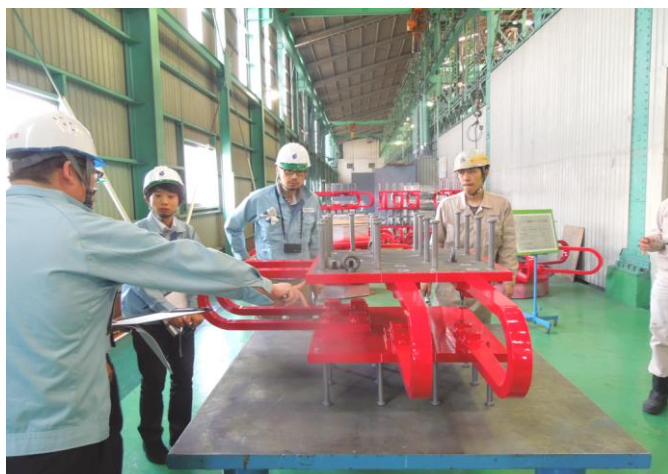
台上のダンパーの製品チェックが始まりました。

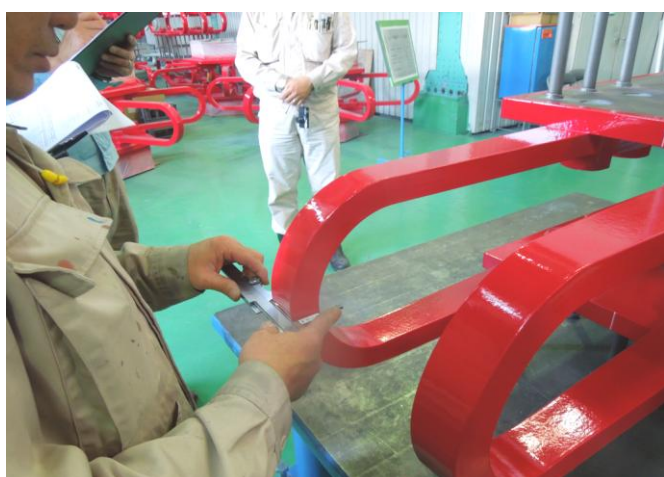
始めにダンパーの幅を計測しました。

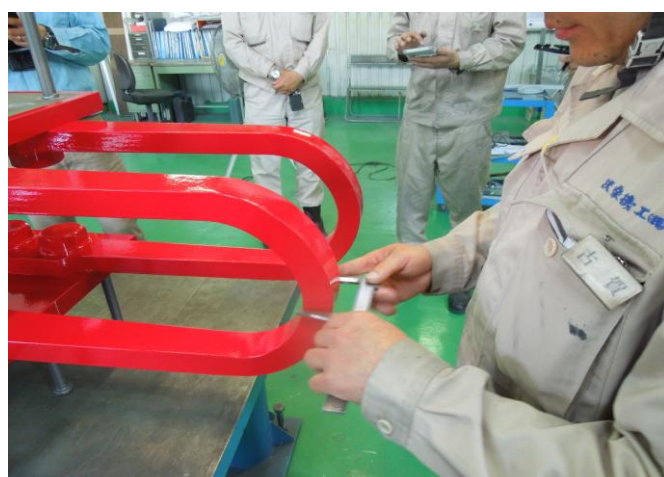
設計値55mmに対し、 $\pm 1.5$ mmまでを  
許容値とします。

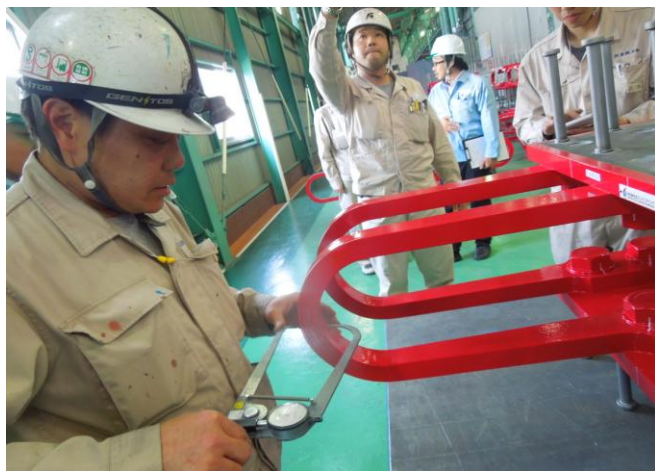
板厚の実測です。  
設計値 36 mm に対し、 $\pm 1.5$  mm までを  
許容値とします。

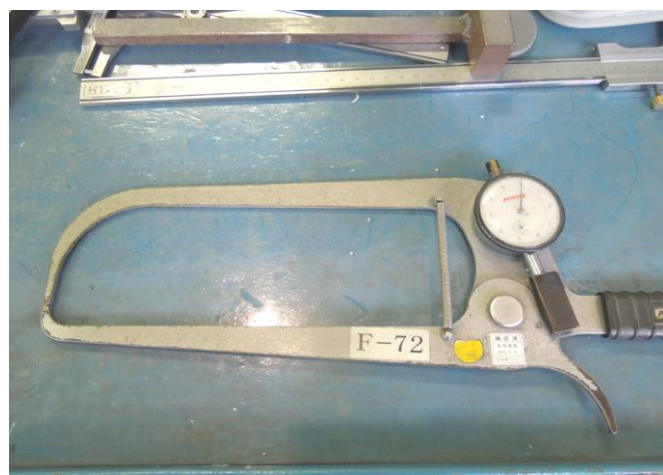
板厚の実測です。  
設計値 36 mm に対し、 $\pm 1.5$  mm までを  
許容値とします。

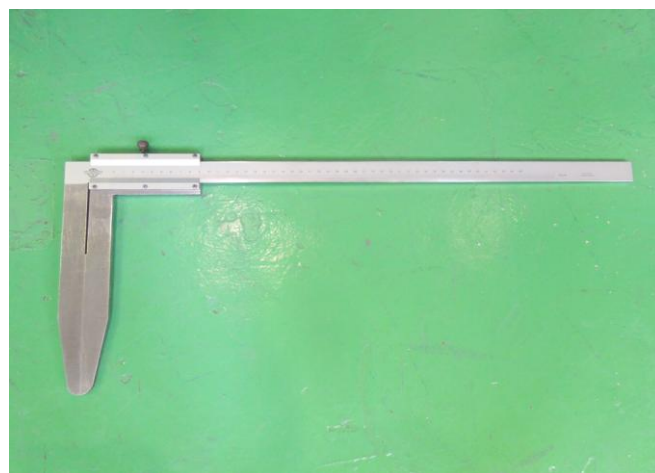
ダンパーの高さを実測しています。  
設計値 284 mm に対し、 $\pm 10$  mm までを  
許容値とします。

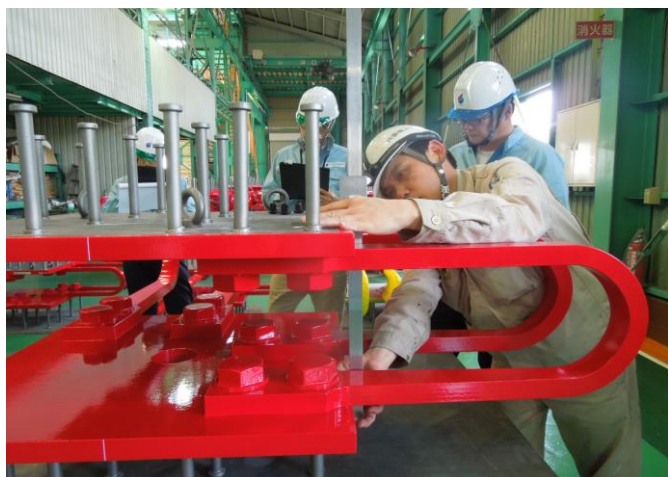
製品の高さを実測しています。  
設計値356mmに対し、±10mmまでを  
許容値とします。

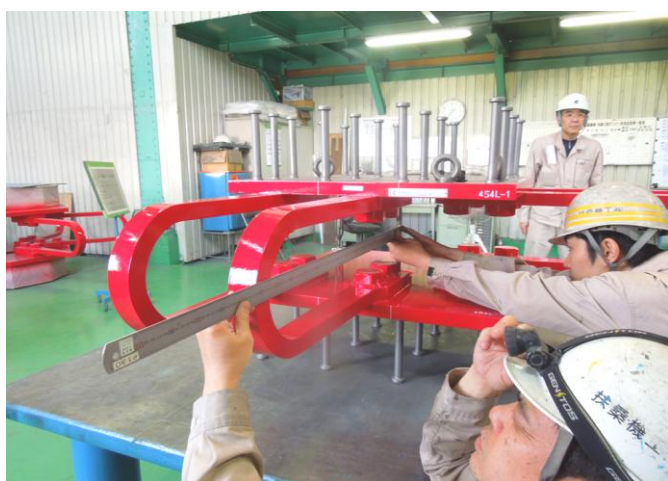
ダンパーの長さを実測しています。  
設計値758mmに対し、±10mmまでを  
許容値とします。

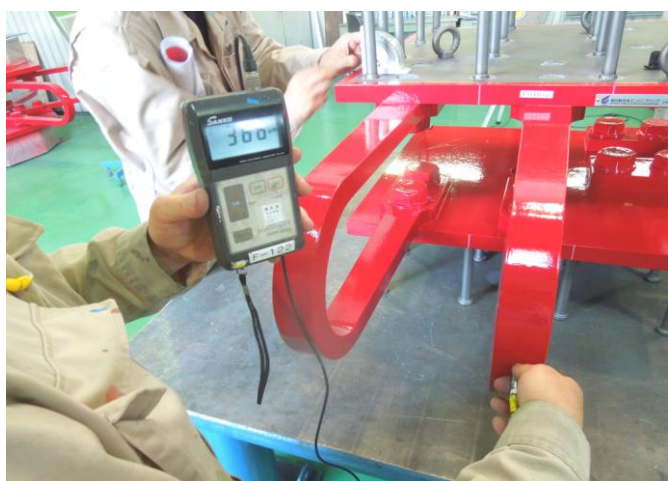
次に「塗膜厚検査」を行いました。  
判定基準は、180 $\mu$ m（ミクロン）以上です。

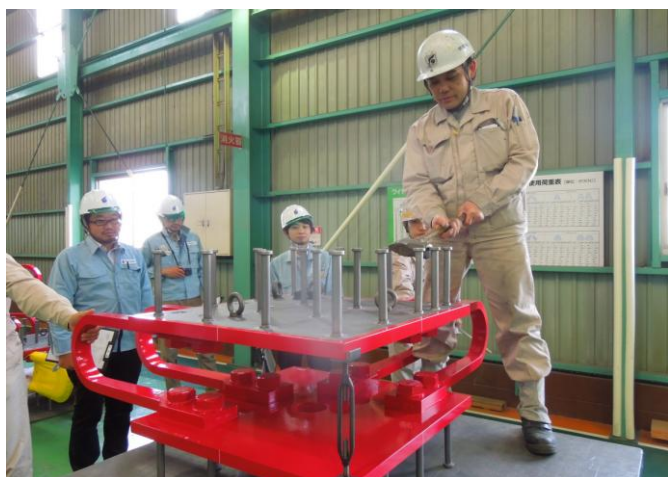
最後に「頭付きスタッド検査」です。  
打撃曲げテストの様子です。

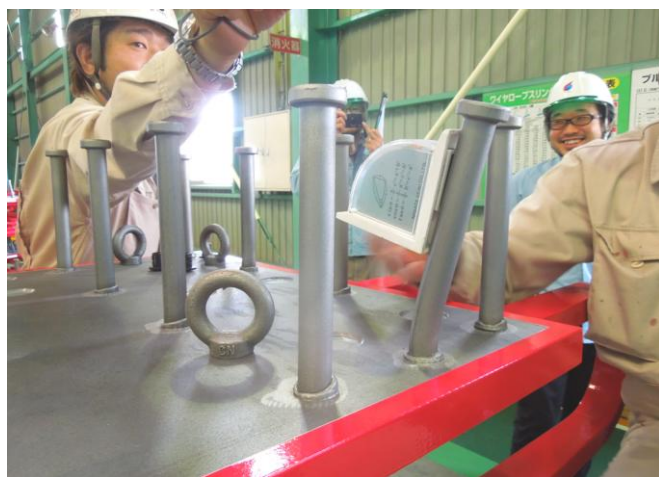
曲げ角度 $15^\circ$ で、溶接部に欠陥が生じないことが判定基準です。

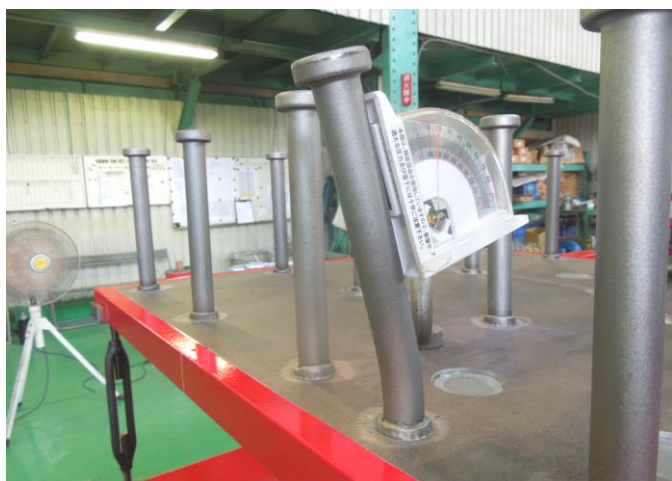
溶接部の異常は見られませんでした。

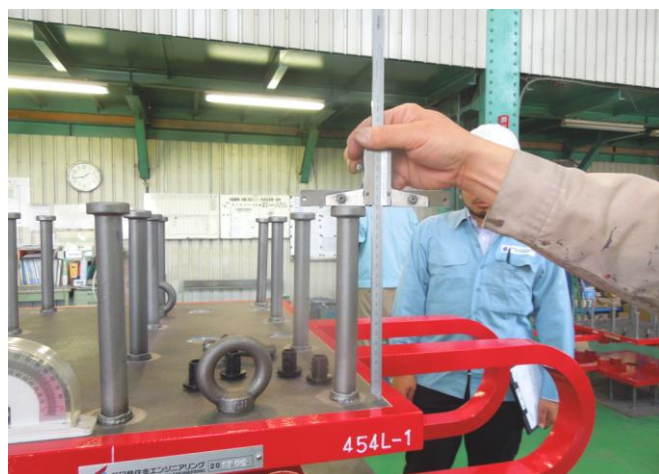
高さは、200mmとなっています。

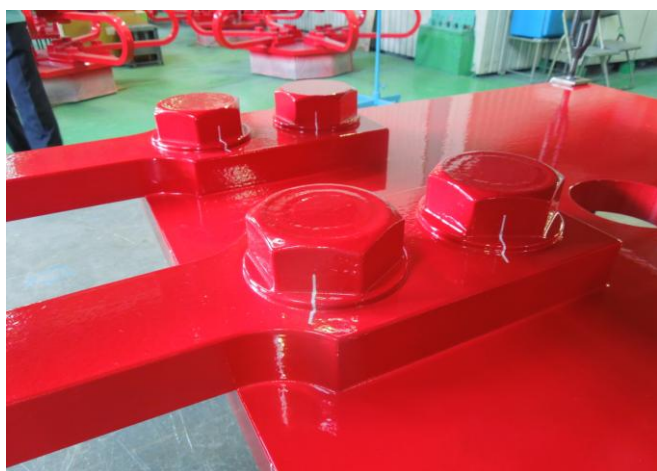
締めたボルトの緩みが生じているかの判断で  
白い線を付けています。

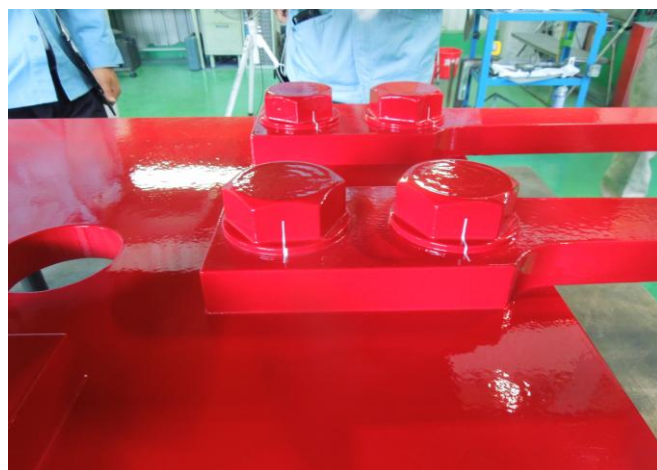
白い線がそろっているかがポイントです。
